第 140 期

ENREngineering News-Record

# 南佛罗里达州公寓楼连续倒塌的原因仍然是个谜

## 工程师拼凑出尚普兰塔楼可能倒塌的序列

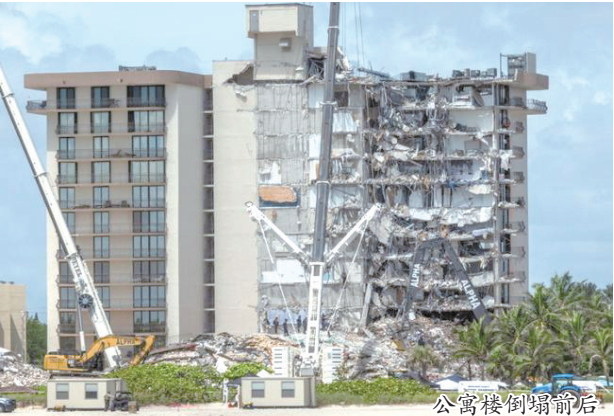
公寓楼倒塌前后

和楼梯核心的裂缝更干净，那里有一道剪力墙。

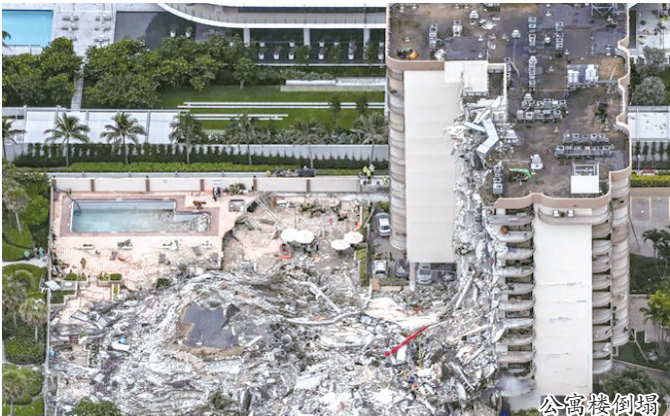
公寓楼倒塌

贝尔说，理论上说，游泳池甲板的混凝土板可能已经出了问题，或是因为防水性能恶化。
